| Fișa foto nr. 1 | Biserica de lemn cu hramul Sf. Nicolae din Ionești Govorii | | |

| Fișa foto nr. 2 | Biserica de lemn cu hramul Sf. Nicolae din Ionești Govorii | | |

| Fișa foto nr. 6 | Biserica de lemn Sf. Nicolae din Săliște din Amărăști | |

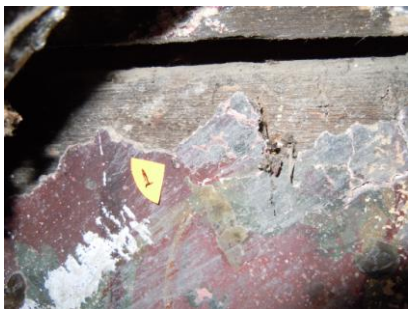
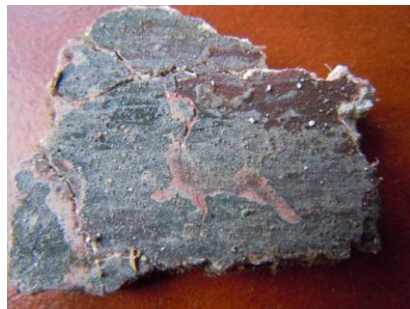
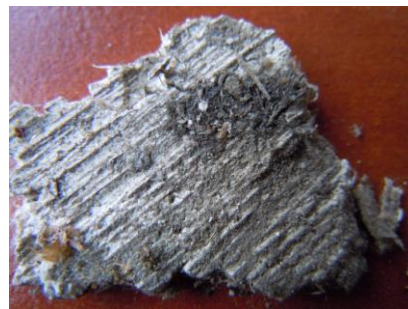
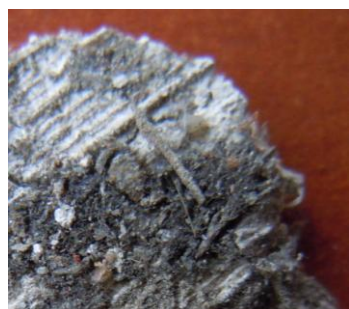
| | Cod probă: 1 I<br>Loc prelevare: Altar proscomidie (lisus viță - fond) | | |
| <b>Comentariul imaginii</b><br>a – marcarea locului de prelevare; b – suprafața exterioară: stratul pictural cu nuanțe de brun, roz, cenușiu cu tentă verzuie, fisuri; c – suprafața interioară: formațiuni erozionale de suprafață - amprenta lemnului pe care a fost aplicată fresca, depuneri de praf, pânze de păianjen, insecte; d – detaliu structură: relativ compactă, fină-microgranulară, pori mici, rari, fisuri fine de contracție; e – câlți; f – depuneri pânze de păianjen, părți componente insecte, praf | | | |

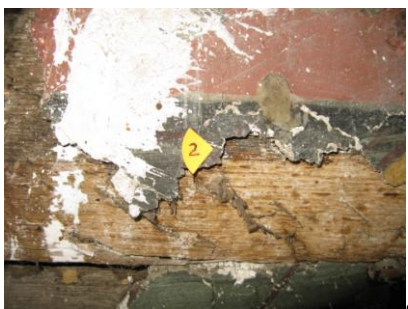
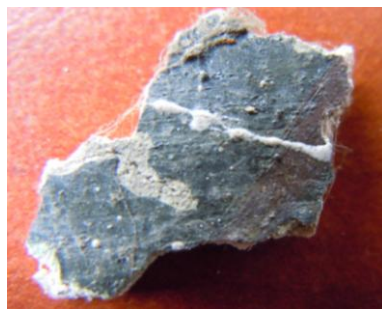
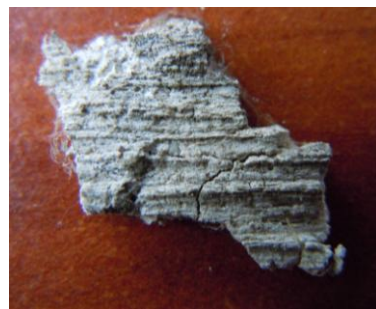
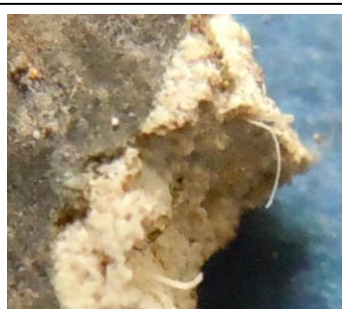
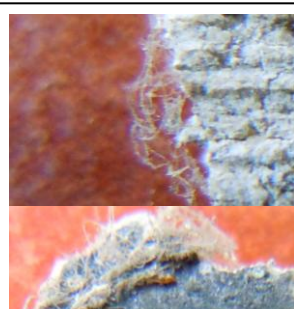
| | Cod probă: 2 I<br>Loc prelevare: Altar proscomidie (fond negru) | | |
| <b>Comentariul imaginii</b><br>a – marcarea locului de prelevare; b – suprafața exterioară: stratul pictural cu nuanțe de brun și negru verzui, pânze de păianjen, fisuri; c – suprafața interioară: formațiuni erozionale de suprafață - amprenta lemnului pe care a fost aplicată fresca, fisuri, depuneri de praf, pânze de păianjen; d – detaliu structură: relativ compactă, fină-microgranulară, pori mici, rari, fisuri de contracție pronunțate, excavații mici cu aspect alveolar; e – câlți; f – depuneri pânze de păianjen, părți componente insecte, praf | | | |

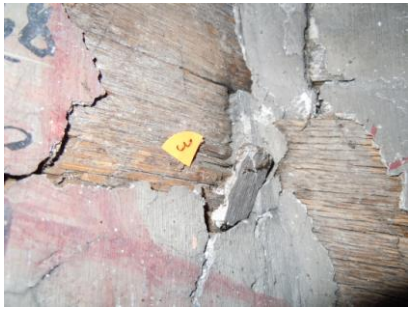
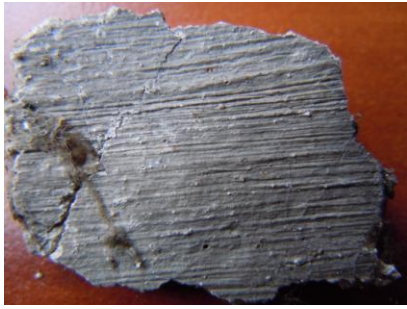
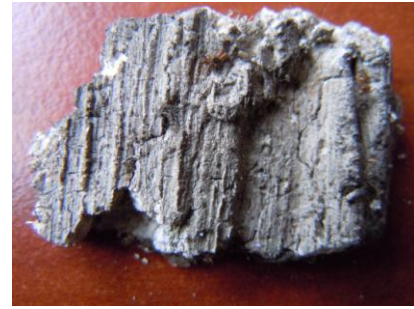
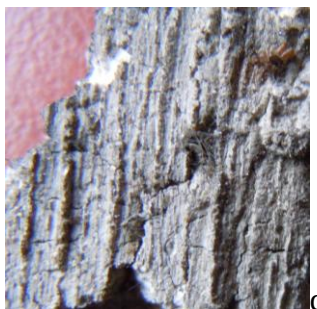
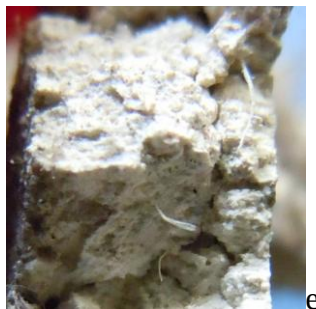
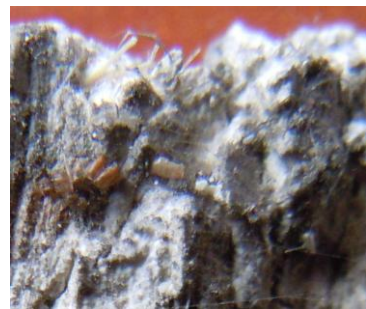
| | Cod probă: 3 I<br>Loc prelevare: Altar – colț sus NE (între Sf. Petru și Sf. Ioan Slatoust fond gri ) | |
| <p><b>Comentariul imaginii</b></p> <p>a – marcarea locului de prelevare; b – suprafața exterioară: stratul pictural cu nuanțe de cenușiu, pânze de păianjen; c – suprafața interioară: formațiuni erozionale de suprafață - amprenta lemnului pe care a fost aplicată fresca, depuneri de praf, pânze de păianjen, insecte; d – detaliu structură: relativ compactă, fină-microgranulară, pori rari, fisuri de contracție pronunțate; e – câlți; f – depuneri pânze de păianjen, părți componente insecte, praf</p> | | |

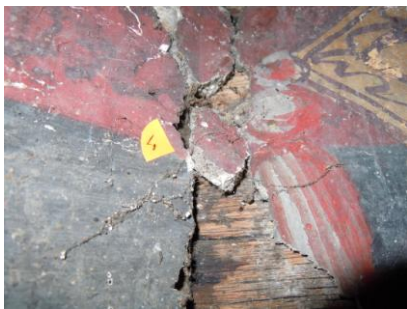
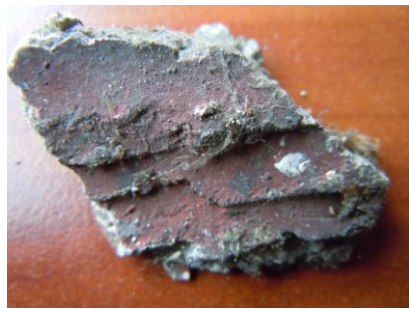
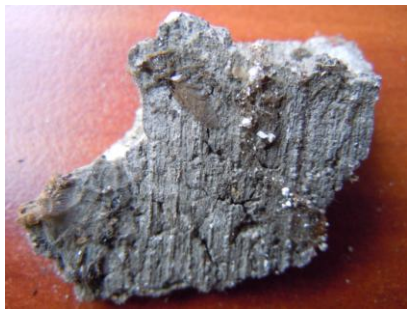
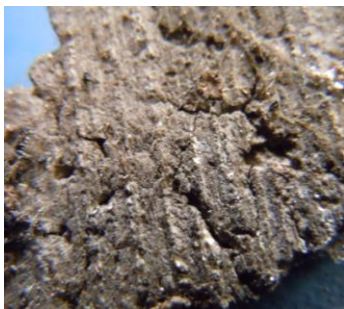
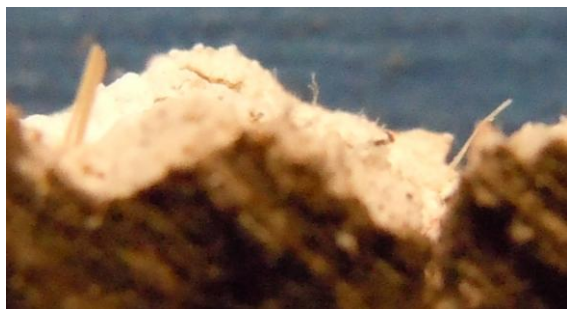
| | Cod probă: 4 I<br>Loc prelevare: Altar – colț jos E-N (între Sf. Vasile și Sf. Grigorie Blogoslovul) – fond roșu | | |
| <b>Comentariul imaginii</b><br>a – marcarea locului de prelevare; b – suprafața exterioară: stratul pictural cu nuanțe de roșu, mici pete negru verzui; c – suprafața interioară: formațiuni erozionale de suprafață - amprenta lemnului pe care a fost aplicată fresca, depuneri de praf, pânze de păianjen, părți componente insecte; d – detaliu structură: relativ compactă, fină-microgranulară, fisuri de contracție pronunțate; e – câlți; f – depuneri pânze de păianjen, părți componente insecte, praf | | | |

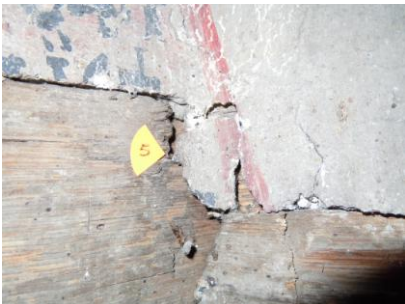
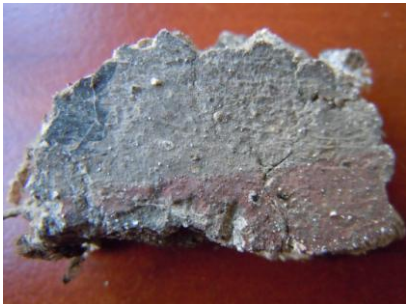
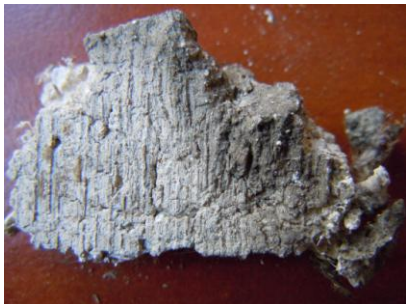
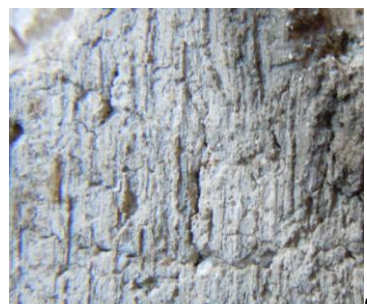
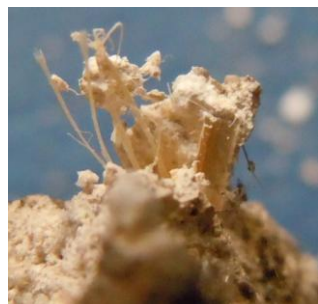
| | Cod probă: 5 I<br>Loc prelevare: Altar – colț E-S (între Sf. Nicolae și Sf. Spiridon) – lângă filacter | |
| <p><b>Comentariul imaginii</b></p> <p>a – marcarea locului de prelevare; b – suprafața exterioară: stratul pictural cu nuanțe de negru verzui, cenușiu și roșu; c – suprafața interioară: formațiuni erozionale de suprafață - amprenta lemnului pe care a fost aplicată fresca, depuneri de praf, pânze de păianjen, părți componente insecte; d – detaliu structură: relativ compactă, fină-microgranulară, fisuri de contracție pronunțate; e – câlți, urme de paie introduse accidental cu câlții; f – depuneri pânze de păianjen, părți componente insecte, praf</p> | | |

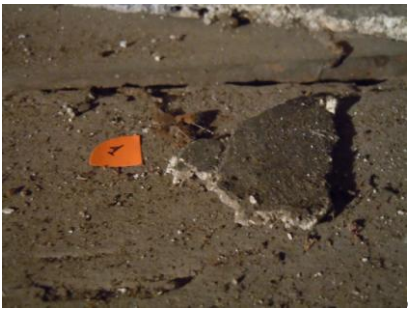
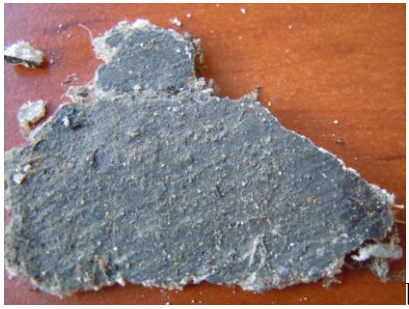
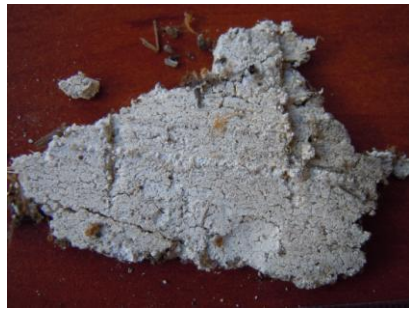
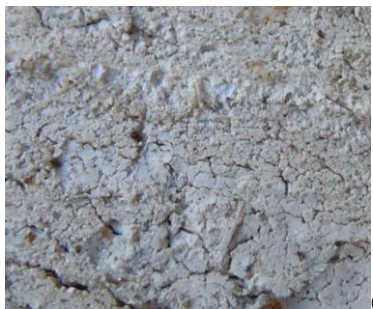
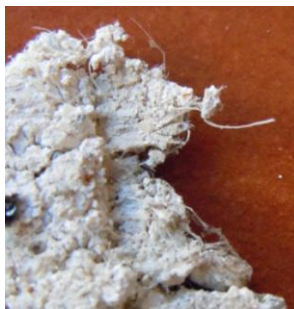
| | Cod probă: 1 A | Loc prelevare: paviment Altar, proscomidie, perete N, zona pomelnic, fond |

**Comentariul imaginii**  
a – marcarea locului de prelevare; b – suprafața exterioră: stratul pictural cu nuanțe de cenușiu închis spre negru; c – suprafața interioară: formațiuni erozionale de suprafață mai puțin vizibile - amprenta lemnului pe care a fost aplicată fresca, depuneri de praf, pânze de păianjen, insecte; d – detaliu structură: relativ compactă, microgranulară fină, fisuri fine, mici excavații cu aspect amigdaloid; e – câlți; f – depuneri pânze de păianjen, părți componente insecte, praf

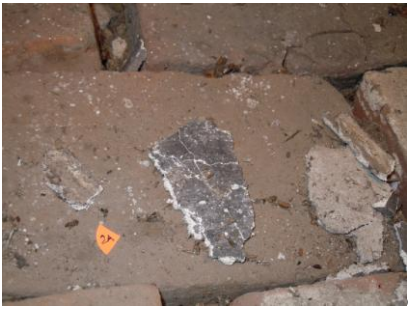
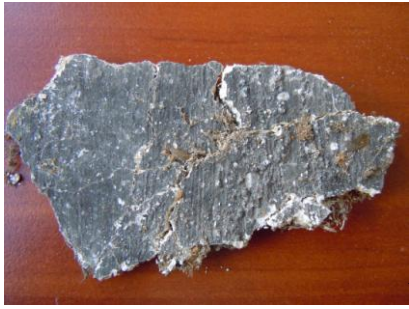
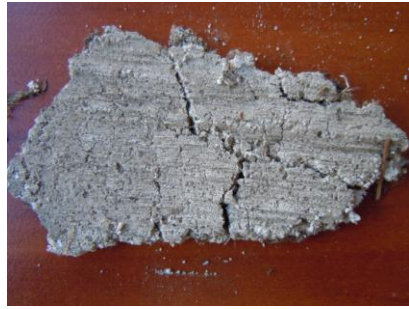
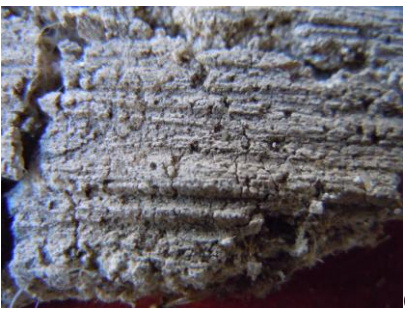
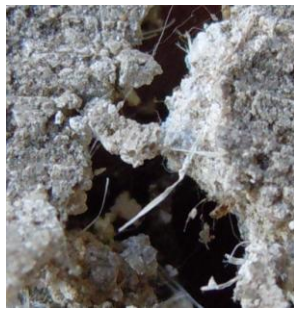
| Fișa foto nr. 7 | Biserica de lemn Sf. Nicolae din Săliște din Amărăști | |

| | Cod probă: 2 A | Loc prelevare: paviment Altar, colț N-E, zona Sfinți Ierarhi – Ioan Gură de Aur, fond |

**Comentariul imaginii**  
a – marcarea locului de prelevare; b – suprafața exterioră: stratul pictural cenușiu închis, fisuri în profunzime; c – suprafața interioară: formațiuni erozionale de suprafață mai puțin vizibile - amprenta lemnului pe care a fost aplicată fresca, fisuri în profunzime, depuneri de praf, pânze de păianjen, insecte; d – detaliu structură: relativ compactă, microgranulară fină, fisuri fine de contracție, mici excavații cu aspect amigdaloid; e – câlți în macrofisură, se observă fragmentele de frescă legate prin câlți; f – depuneri de fragmente insecte, pânze de păianjen, prinse în fisuri

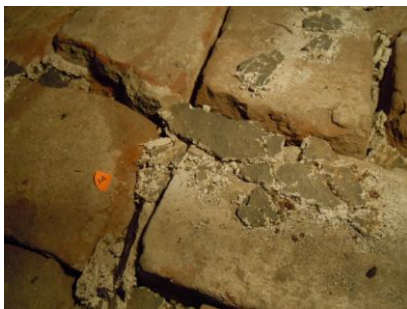
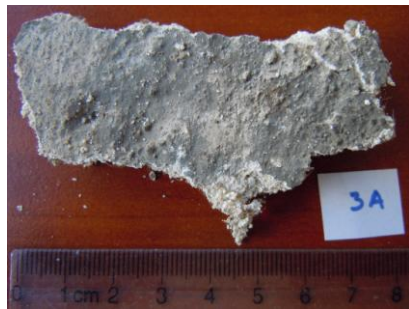
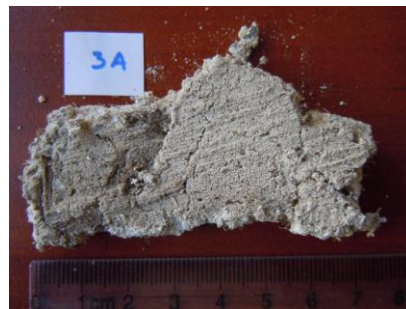
| Fișa foto nr. 8 | Biserica de lemn Sf. Nicolae din Săliște din Amărăști | | |

| | Cod probă: 3 A<br>Loc prelevare: paviment Altar, colț, S-E, zona Sfinți Ierarhi – Vasile cel Mare, fond | | |

**Comentariul imaginii**  
a – marcarea locului de prelevare; b – suprafața exterioară: stratul pictural cenușiu deschis până la închis; c – suprafața interioară: formațiuni erozionale de suprafață mai puțin vizibile - amprenta lemnului pe care a fost aplicată fresca, fisuri în profunzime, depuneri de praf; d – detaliu textura si structura: relativ compactă, microgranulară fin spre mediu, fisuri fine, pori fini, intercalați de fragmente mici detritice cu aspect lucios; e – paie; f – câlți și paie (accidental aduse de câlți); g – câlți în macrofibrură, se observă fragmentele de frescă legate prin câlți

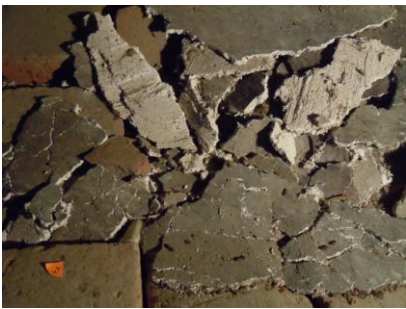
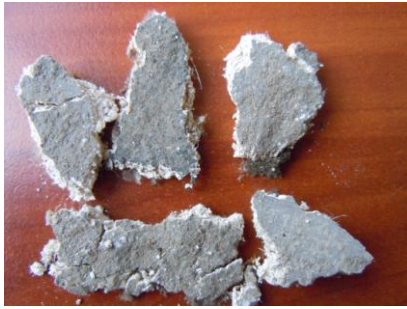
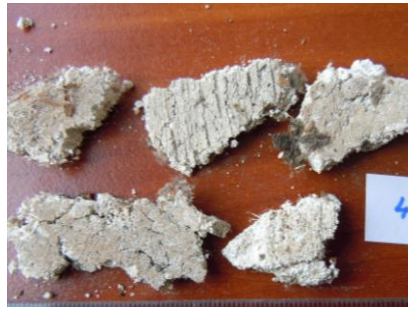
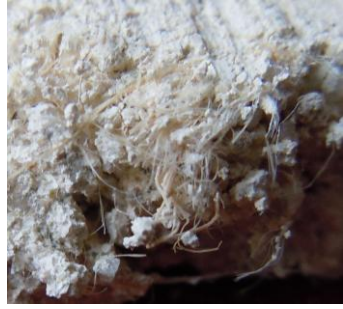
| Fișa foto nr. 7 | Biserica de lemn Sf. Nicolae din Săliște din Amărăști | |

| | Cod probă: 4 A | Loc prelevare: paviment Altar, perete S, spre catapeteasmă, zona Sfinți Ierarhi, fond |

**Comentariul imaginii**  
a – marcarea locului de prelevare–fragmente de frescă; b – suprafața exterioară: stratul pictural nuanțe de cenușiu-verzui, în unele zone pete roșiatice; c – suprafața interioară: formațiuni erozionale de suprafață mai puțin vizibile - amprenta lemnului pe care a fost aplicată fresca, fisuri în profunzime, ușoare depuneri de praf; d – detaliu textura și structura: mai compactă decât proba 3A, microgranulară spre grosieră, mai slab fisurată; e – paie; f – depuneri de părți componente de insecte, pânze de păianjen, praf
